CÂMARA MUNICIPAL DE VEREADORES

SÃO JOSÉ DO OURO

EDITAL DE PREGÃO PRESENCIAL Nº 02/2025 – TIPO MENOR PREÇO POR LOTE POCESSO ADMINISTRATIVO DE LICITAÇÃO Nº 08/2025 DE 03 DE NOVEMBRO DE 2025

1.1 Constitui objeto da presente licitação a contratação de empresa para execução da reforma e recuperação da edificação da Câmara de Vereadores de São José do Ouro/RS, conforme especificações, normas e documentos técnicos que integram este edital.

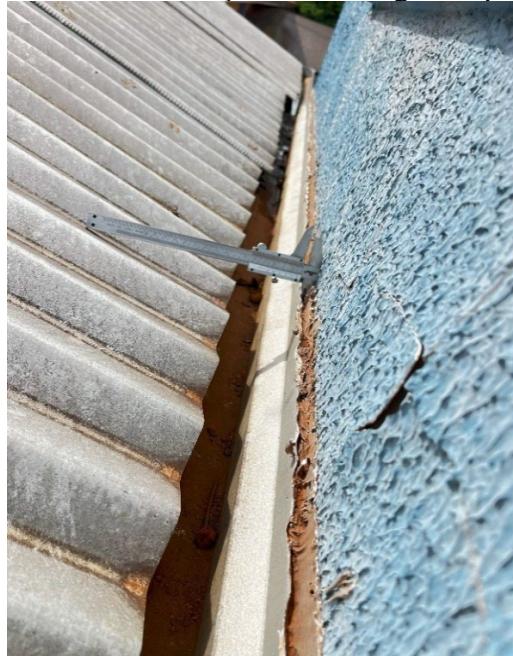
Figura 12 - Calha de construção vizinha ligada a parede externa

Além disso, águas pluviais provenientes de construções vizinhas estão sendo direcionadas para as paredes externas da edificação. Devido à má vedação dessas superfícies, a água escoa e infiltra-se pela alvenaria, como pode ser observado nas imagens a seguir.

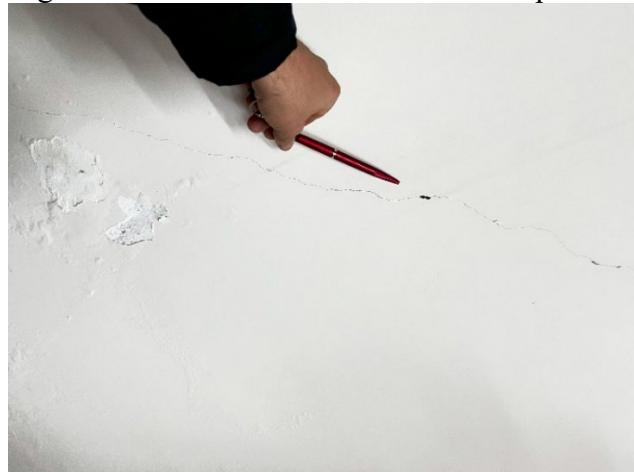
Figura 21 - Fissura horizontal na sala do plenário

Na Figura 21 e Figura 22 verificamos uma fissura horizontal e do tipo mapeada, que são específicas de revestimentos argamassados, possivelmente originada por processos de retração. Este tipo de fissura é uma patologia que confere a não aceitação do revestimento, além de possibilitar a percolação de água ocasionando patologias secundárias.

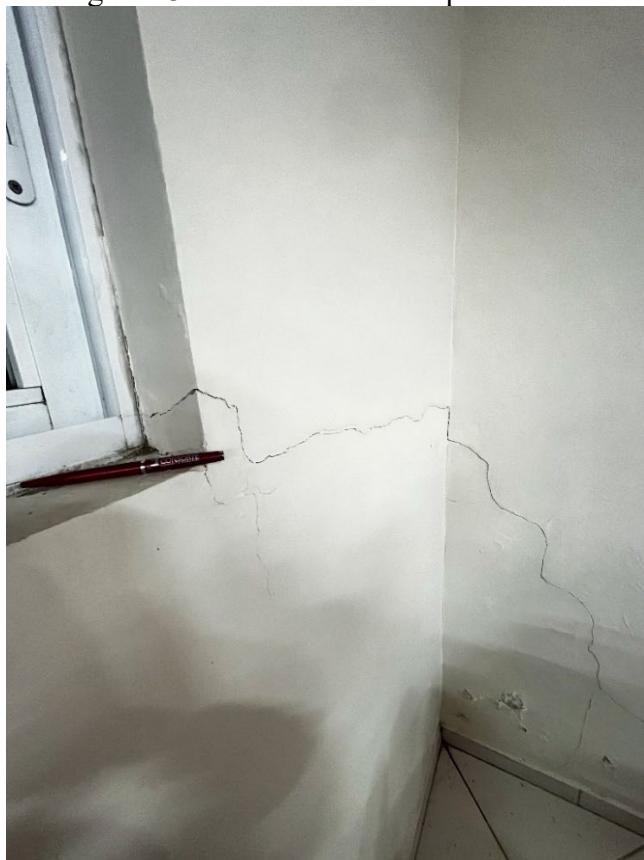
Figura 23 - Fissura na sala da plenária

Na Figura 23 verificamos uma trinca com maior extensão e abertura. Seu desenvolvimento, inclinação e posição, somado ao fato de estar localizado sobre uma “estrutura em balanço” nos indica que sua origem provavelmente deve-se a deformações estruturais. Nesta mesma fotografia pode-se, ainda, verificar a presença de fissuras no canto inferior da janela, o que evidencia a possível falta da execução de contraverga.

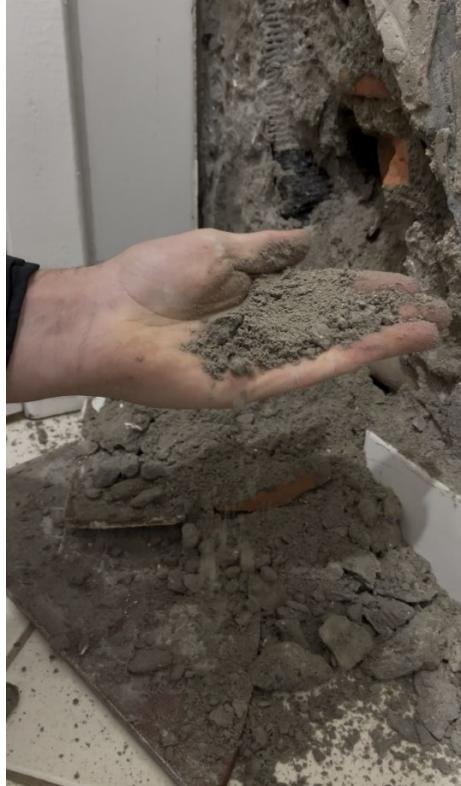
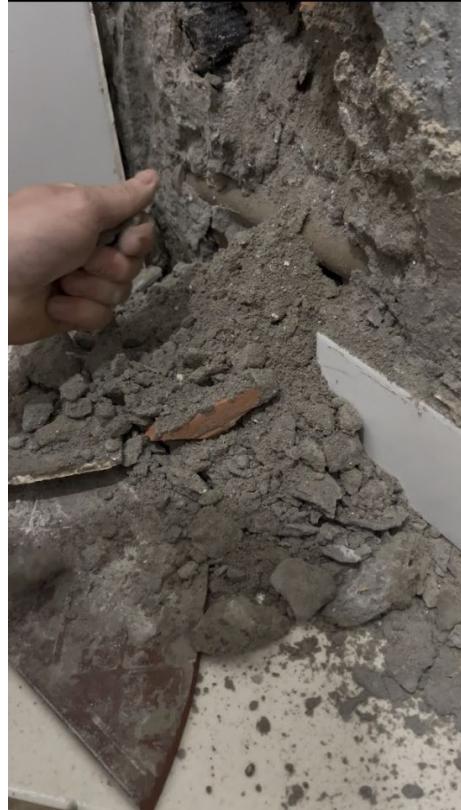
Figura 24 - Emboço desagregado no banheiro feminino do pavimento superior

Verifica-se, no revestimento argamassado, especificamente na camada de emboço, a presença de baixa resistência superficial, evidenciada pela desagregação do material. Na Figura 24 e Figura 25, observa-se a camada totalmente desagregada. A resistência é tão reduzida que, ao simples toque da mão do vistoriador, o material se desprende facilmente da parede.

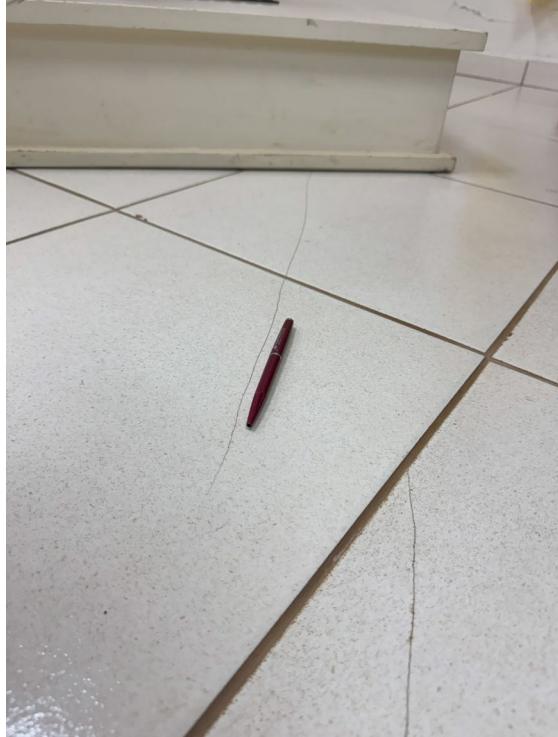
Figura 30 - Revestimento cerâmico de piso com tricos (plenária)

Verificou-se, também, peças cerâmicas, tanto de parede quanto de piso, apresentando trincos (Figura 30 e Figura 31). Esta patologia é decorrente de movimentações impostas a estrutura, as quais não foram resistidas por esses elementos, e também devido à falta de juntas de movimentação e dessolidarização, as quais têm a finalidade de absorver deformações de dilatação e contração dos materiais.

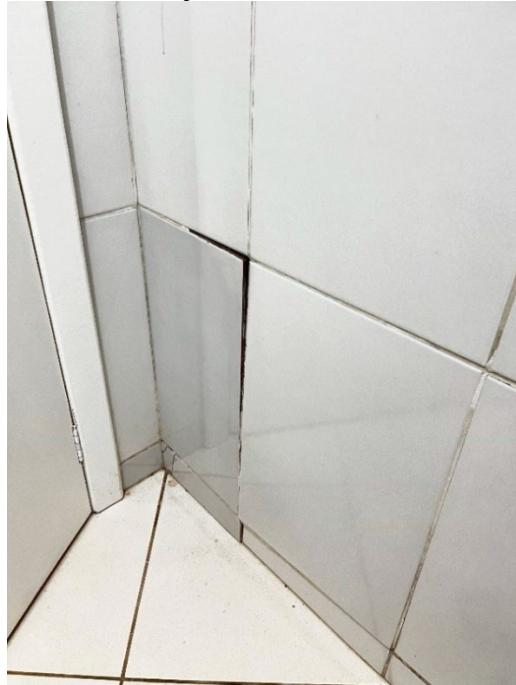
Figura 32 - Desplacamento de azulejos do banheiro feminino do pavimento superior

Em alguns locais verificaram-se peças cerâmicas deslocadas, localizadas principalmente nos cantos dos pisos e paredes, e também nos rodapés, como pode-se visualizar na Figura 32, Figura 33 e Figura 35. Na Figura 34 pode-se visualizar os cordões de argamassa colante que, segundo a NBR 13754:1996, devem ser totalmente desfeitos, de modo a formar

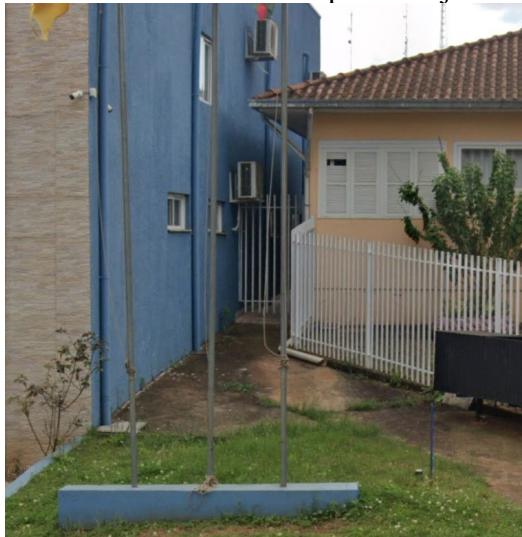
Figura 46 – Vista escoamento superficial junto a contenção

Na *Figura 46* pode-se visualizar que ao longo de toda fachada leste há uma contenção, entretanto, não há informações sobre a execução de sistema de drenagem, tampouco de impermeabilização. Caso não exista sistema de impermeabilização ou este seja ineficiente, a própria infiltração da água superficial, por trincas e rachaduras no piso, pode contribuir para o surgimento de patologias.

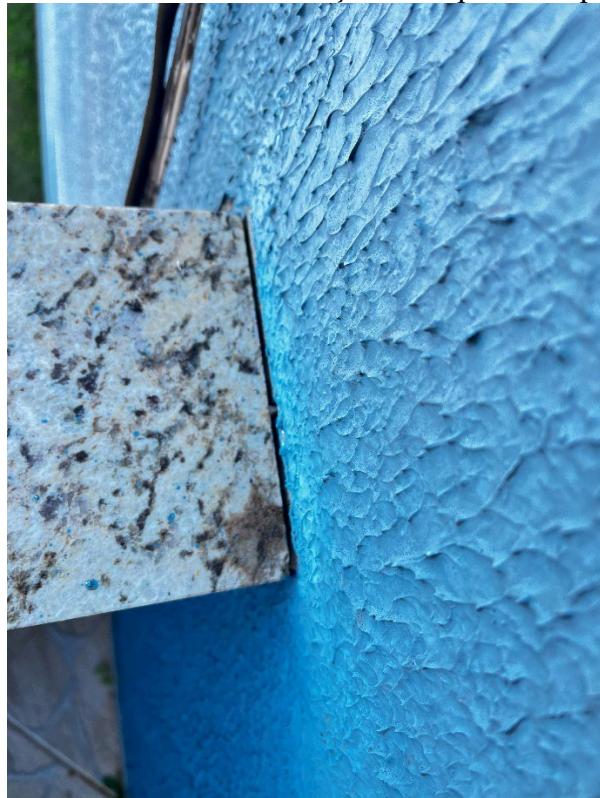
Figura 53 – Inexistência de vedação entre peitoril e parede

A edificação, objeto deste parecer, apresenta ainda, além das vedações das esquadrias, mencionadas acima, locais com inexistência de vedação, como pode ser visto na *Figura 53* que retrata um ponto de acesso de água para o interior da edificação ocasionando patologias.

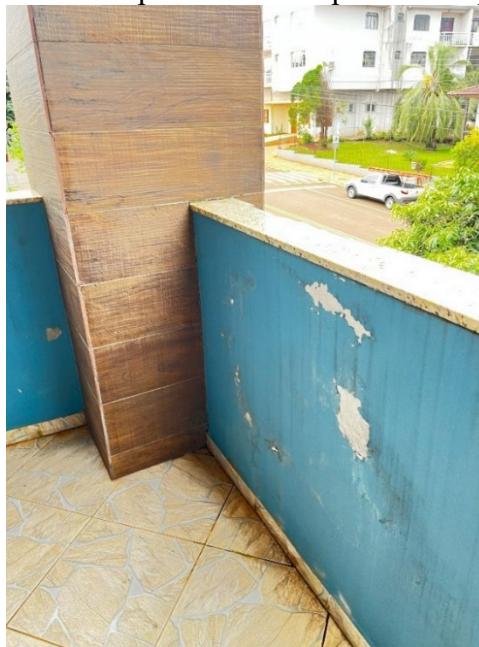
Figura 60 – Desplacamento de pintura em parede

Os desplacamentos do acabamento de pintura foram identificados em áreas internas e externas, como pode ser visto na *Figura 60* e *Figura 61*. Essa patologia, embora se apresente visualmente na pintura, é decorrente de outras manifestações patológicas, devidamente identificadas e explicadas nos itens 4.3; 4.5 e 4.6 deste relatório, assim como a patologia de eflorescência, também explanada nesses itens.

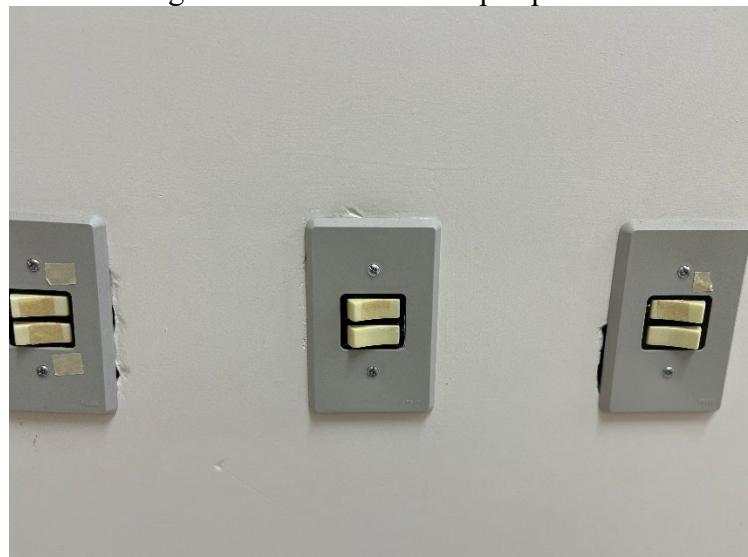
Figura 62 – Acabamentos pré-pintura

A *Figura 62* ilustra um dos pontos que necessitam de correções na massa corrida. São reparos de ordem estética, que evidenciam falhas nas etapas de execução dos acabamentos e, por isso, devem ser reparados antes dos procedimentos de repintura.

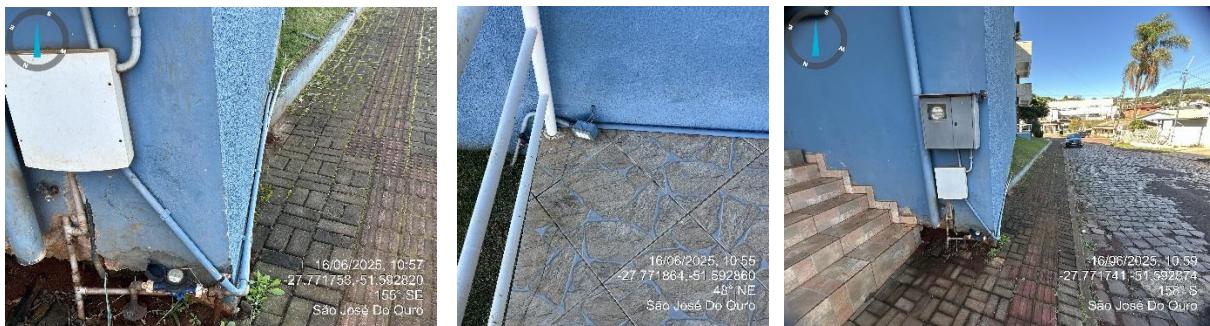
Eletroduto do circuito do elevador externo à edificação.

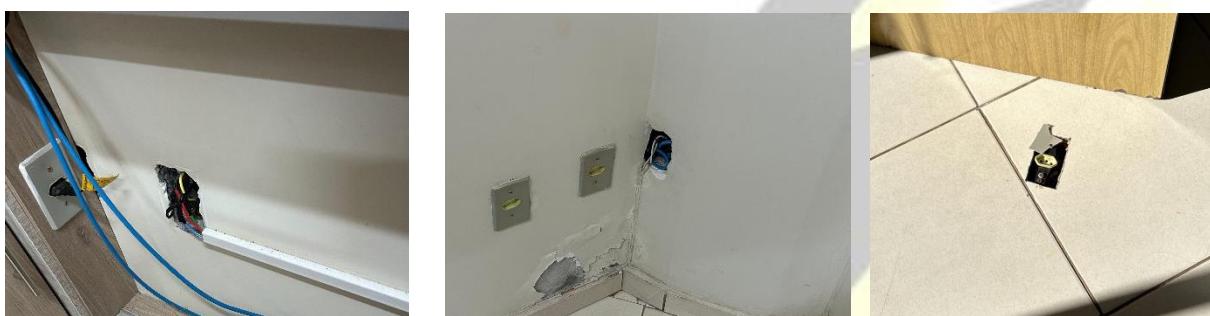
Tomadas danificadas.

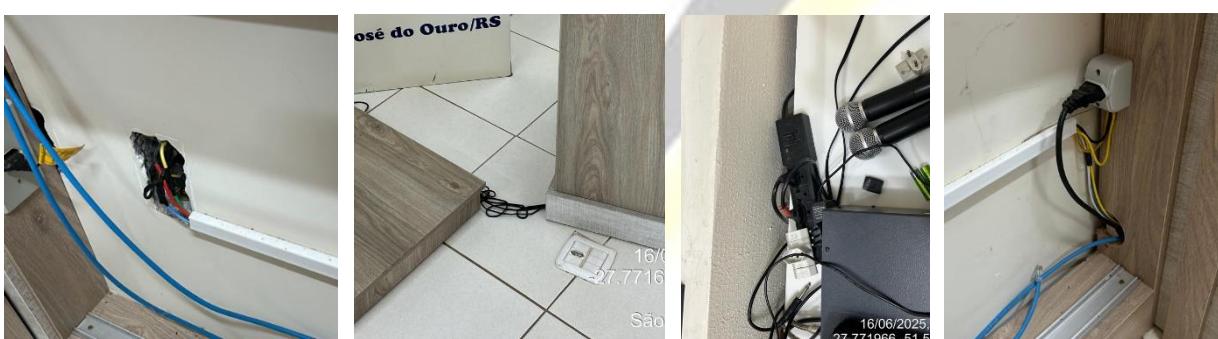
Fiação exposta.
