CÂMARA MUNICIPAL DE VEREADORES

SÃO JOSÉ DO OURO

EDITAL DE PREGÃO PRESENCIAL Nº 02/2025 – TIPO MENOR PREÇO POR LOTE POCESSO ADMINISTRATIVO DE LICITAÇÃO Nº 08/2025 DE 03 DE NOVEMBRO DE 2025

1.1 Constitui objeto da presente licitação a contratação de empresa para execução da reforma e recuperação da edificação da Câmara de Vereadores de São José do Ouro/RS, conforme especificações, normas e documentos técnicos que integram este edital.

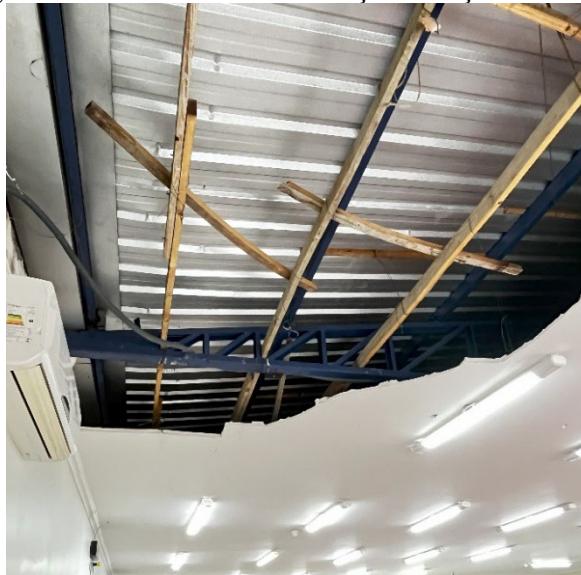
Constatou-se, mediante vistoria, que a estrutura metálica de cobertura apresenta treliças composta por banzos inferiores e superiores em perfil “U” (75x40x3mm) e montantes em perfil “U” (75X30X2mm) com ligações soldadas, espaçadas a cada 2,82 m. As terças são compostas por perfis “U” enrijecidos (75x40x17x3mm), espaçados a 1,05 m.

Figura 4 - Distanciamento treliças e terças metálicas

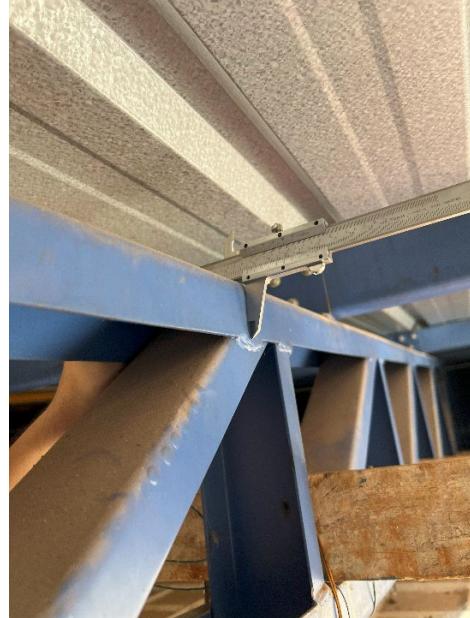
Figura 5 - Aferição das dimensões do banzo superior

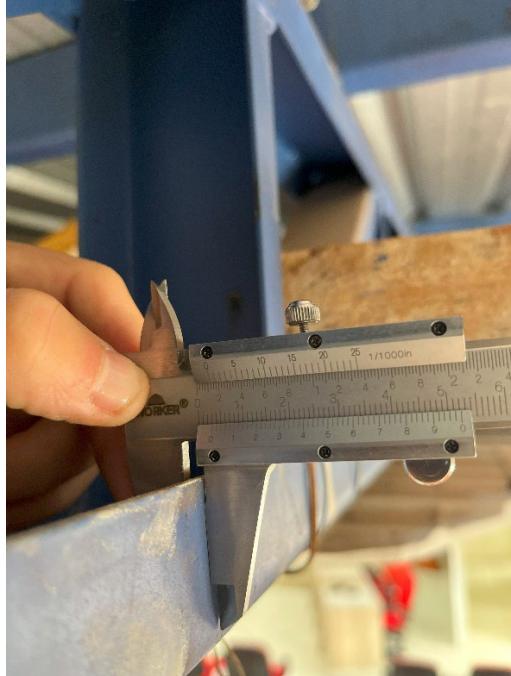
Figura 6 - Aferição das dimensões do banzo inferior

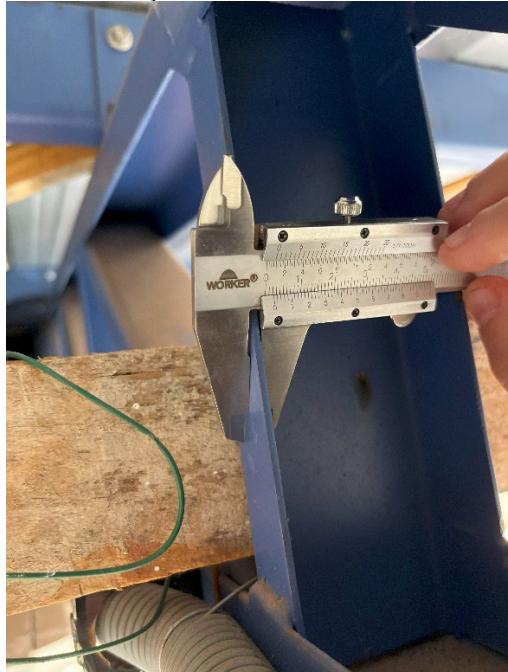
Figura 7 - Aferição das dimensões dos montantes

Embora não tenhamos conhecimento de um projeto executivo da estrutura metálica de cobertura, para que pudéssemos verificar a compatibilidade com a execução empregada na obra, esta apresenta dimensões de perfis e distanciamento de elementos compatíveis com estruturas de pequenos vãos, o que se aplica a edificação. Os elementos não apresentam deformações excessivas; as ligações, visivelmente, estão bem executadas; não apresenta pontos de corrosão e a pintura está em bom estado de conservação, exceto em alguns pontos “raspados” que podem ser facilmente resolvidos.

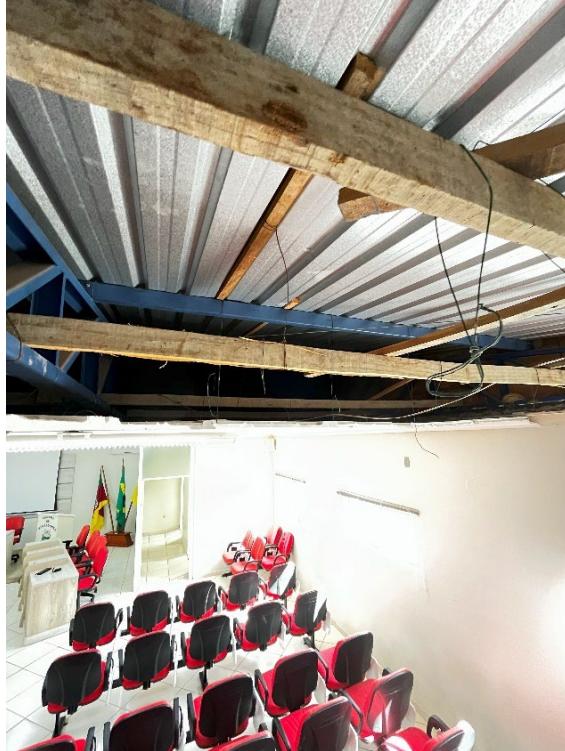
Figura 14 - Sustentação do forro em gesso

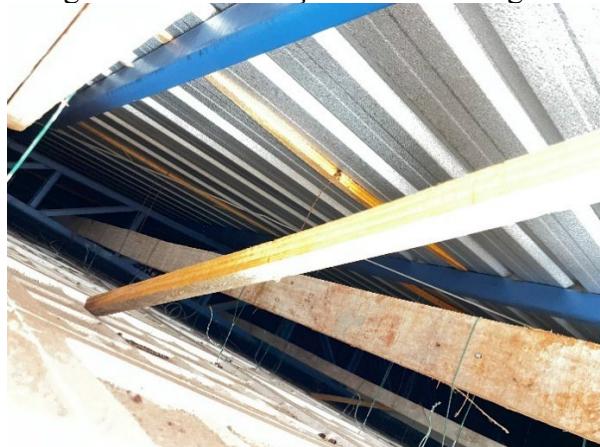
Figura 15 - Sustentação do forro em gesso

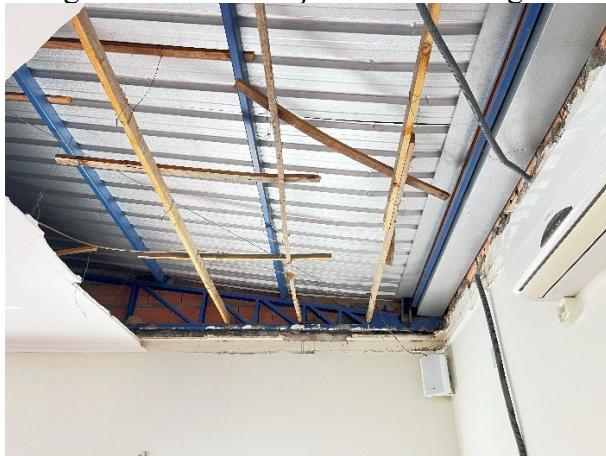
Figura 16 - Sustentação do forro em gesso

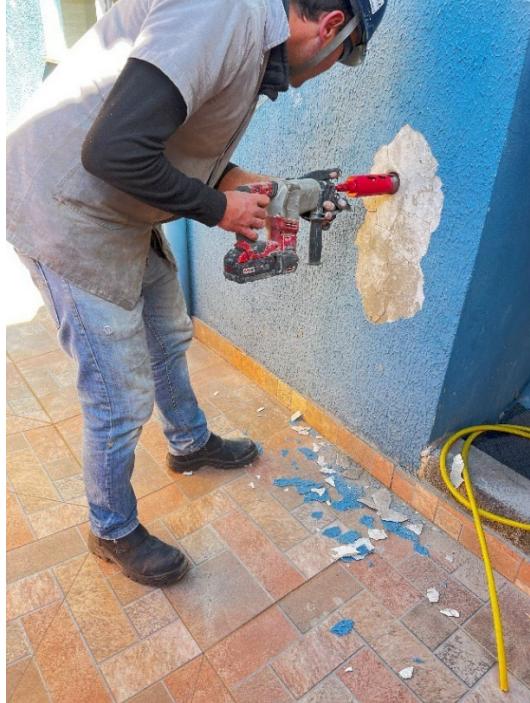
Figura 26 – Preparação de ponto para realização ensaio de aderência

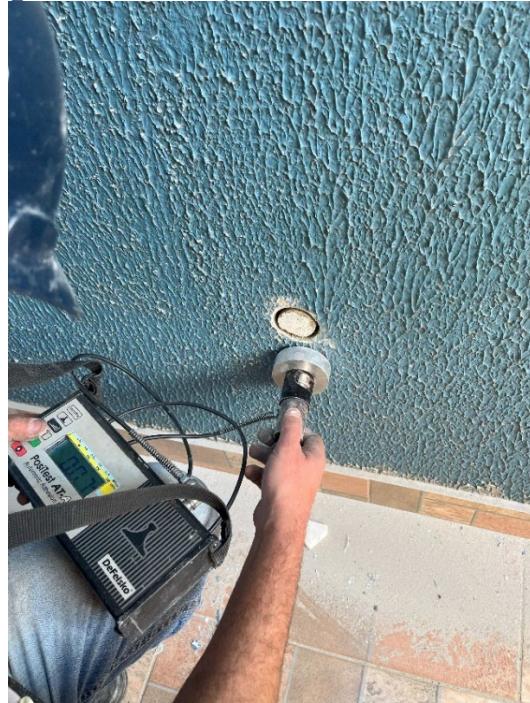
Figura 27 – Execução de ensaio de aderência

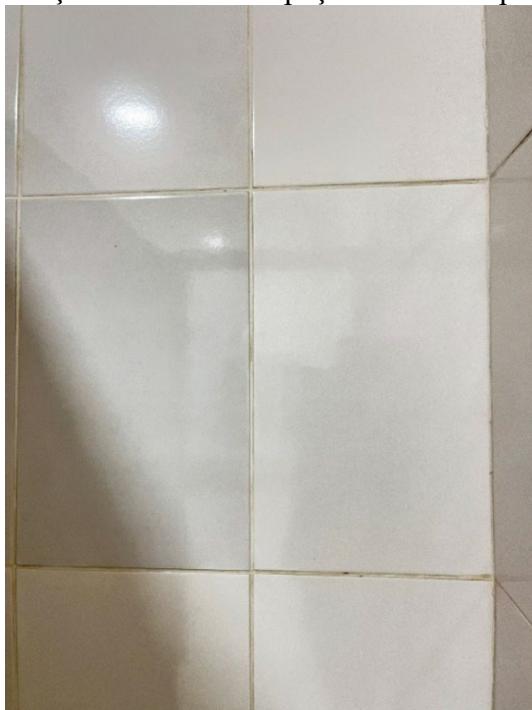
Inicialmente, para o diagnóstico dos revestimentos cerâmicos, tanto de pisos quanto de paredes, realizou-se inspeção visual. Nesta verificação, várias peças cerâmicas de parede (azulejos) foram encontradas com variação de tonalidade, remetendo ao critério de aceitação de lote (Figura 28), e também peças sem rejunte, ou com pedaços soltos e/ou trincados, como pode ser verificado na Figura 29.

Figura 28 - Variação de tonalidade peças cerâmicas parede banheiro.

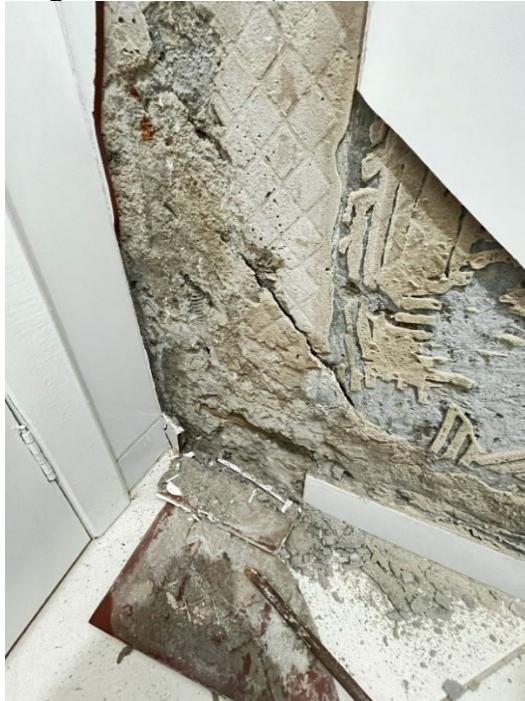
Em alguns locais verificaram-se peças cerâmicas deslocadas, localizadas principalmente nos cantos dos pisos e paredes, e também nos rodapés, como pode-se visualizar na Figura 32, Figura 33 e Figura 35. Na Figura 34 pode-se visualizar os cordões de argamassa colante que, segundo a NBR 13754:1996, devem ser totalmente desfeitos, de modo a formar

Figura 34 - Cordões de argamassa colante (banheiro feminino do pavimento superior)

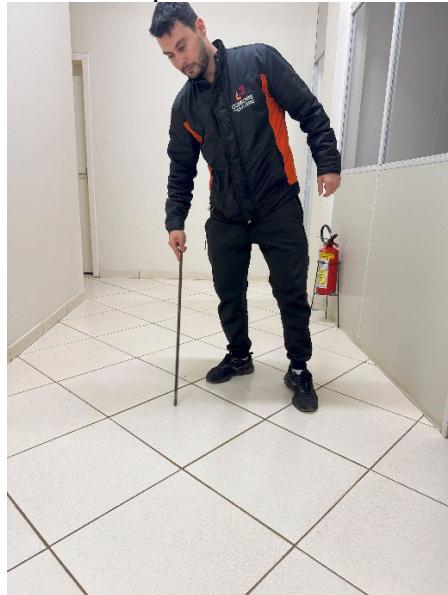
Com o objetivo de aprofundar a investigação sobre os revestimentos cerâmicos, após a análise visual preliminar, procedeu-se o ensaio de percussão, realizado por meio de instrumento não contundente (Figura 36), com a finalidade de verificar se alguma placa apresenta som cavo.

Figura 36 - Ensaio de percussão em piso cerâmico da circulação do pavimento térreo

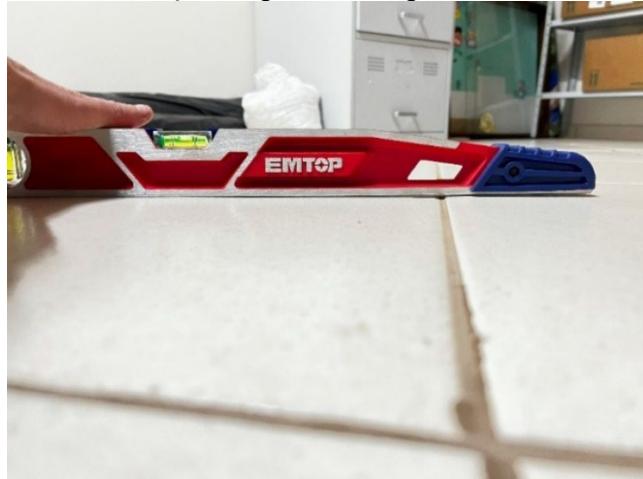
Figura 37 - Verificação da planeza do piso cerâmico no Arquivo

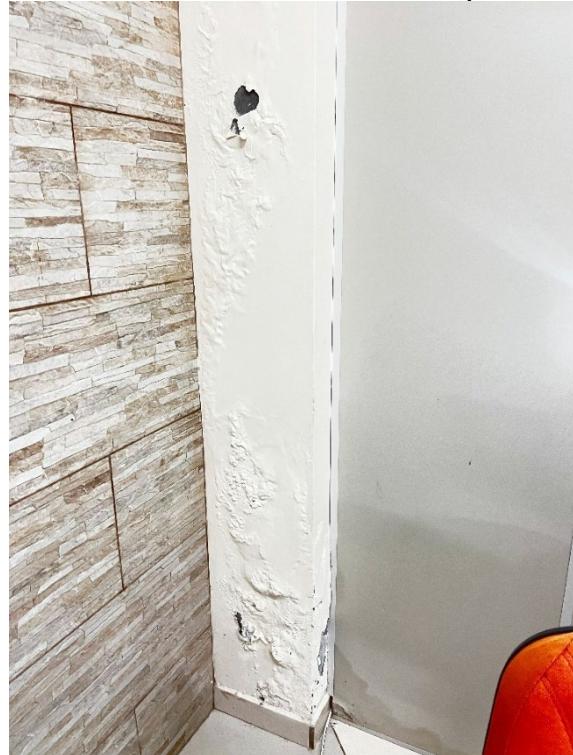
Figura 39 - Pilar situado na sala de reunião do primeiro pavimento

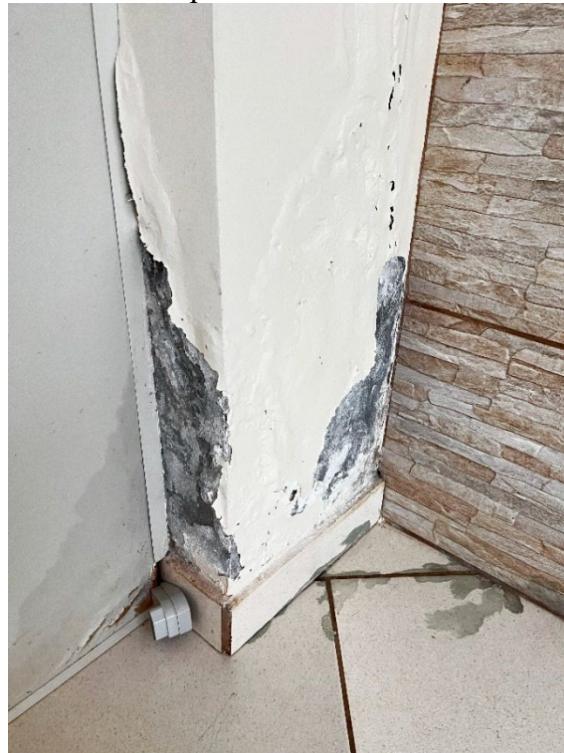
Figura 42 - Estado do revestimento de pilar situado na sala de reunião do primeiro pavimento

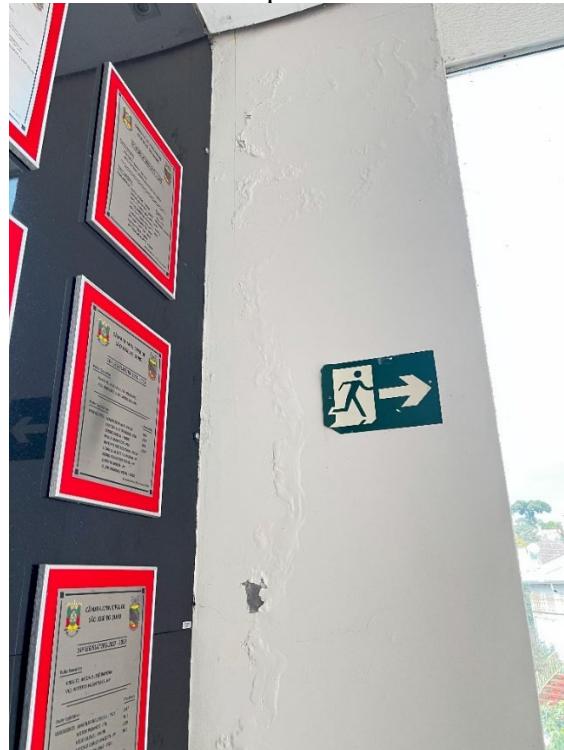
Figura 43 - Revestimento da parede interna da fachada frontal

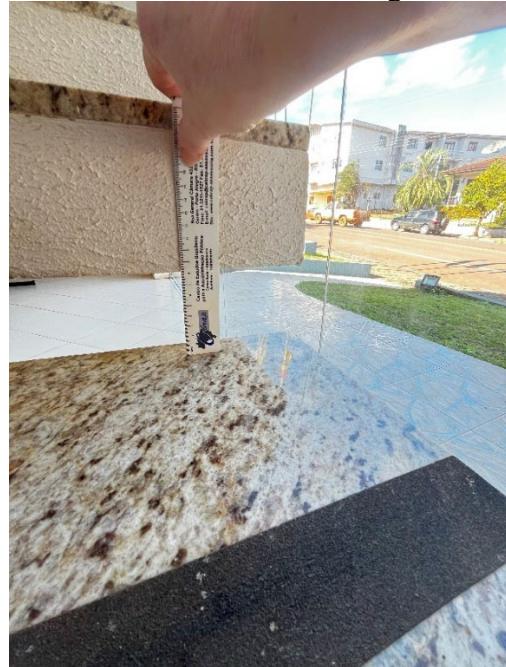
Também configura como critério de aceitação que a altura de cada degrau (espelho) não exceda 18 cm. Na *Figura 55* pode-se verificar que o degrau apresenta altura de 20 cm, valor superior ao permitido.

É possível, também, identificar diferenças nas dimensões da escada, tanto em um mesmo degrau quanto entre eles. Se observarmos a *Figura 55* e *Figura 56*, nota-se que elas se referem ao mesmo degrau, entretanto, o lado esquerdo do espelho apresenta 16 cm e o lado direito 20 cm, diferença de 4 cm em um mesmo degrau.

Figura 55 - Altura lado direito do 2º degrau escada

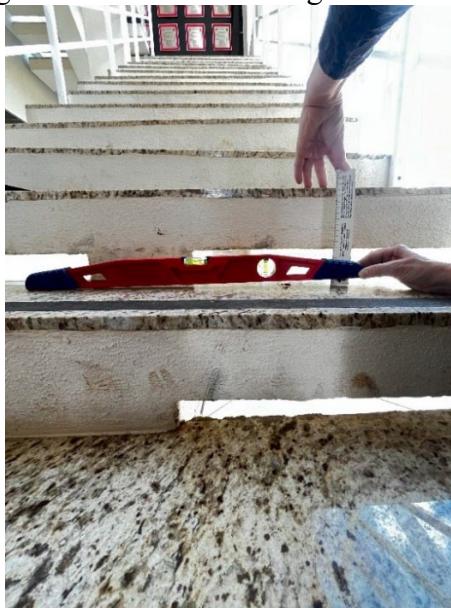
Aliado a isso, há degraus com desniveis inaceitáveis, como pode ser verificado na *Figura 57* e *Figura 58*. Esses desniveis também se alternam, ora para a esquerda, ora para a direita, o que causa desconfortos tanto visual, quanto de utilização.

Figura 57 – Nível do 2º degrau da escada

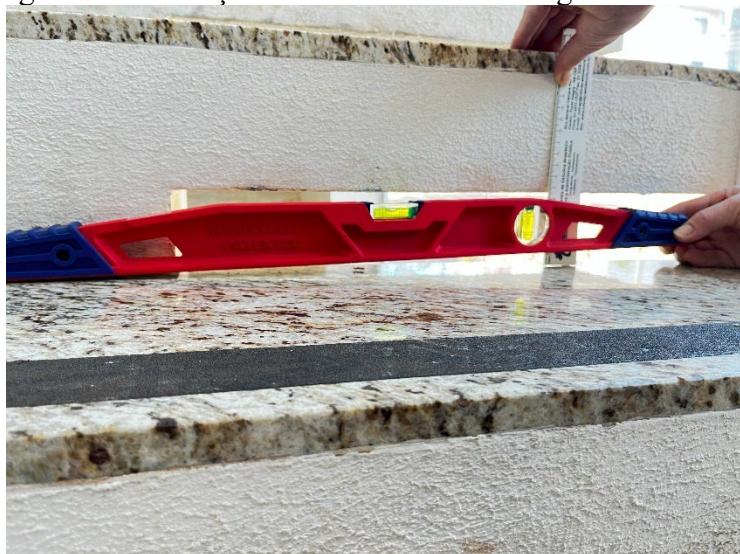
Figura 58 – Aferição do nivelamento dos degraus da escada

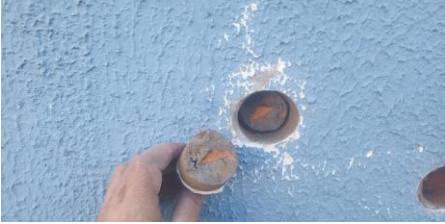
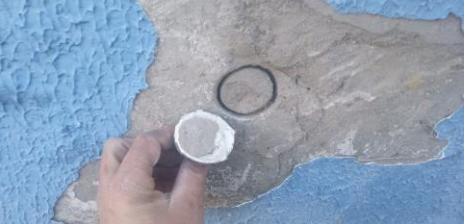
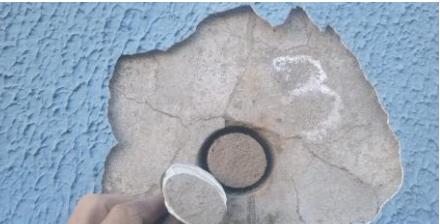
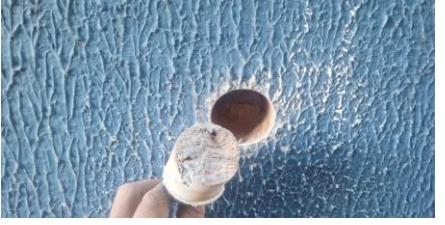
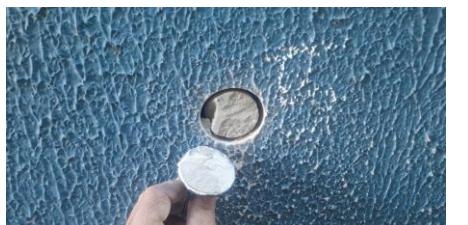
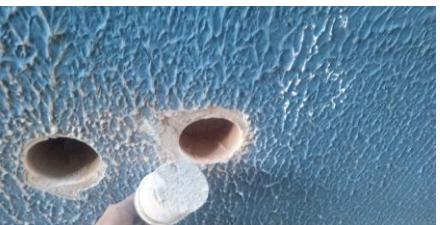
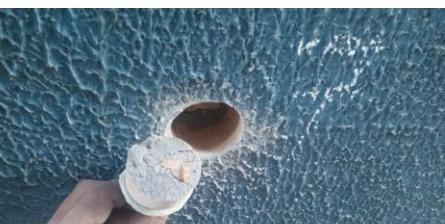
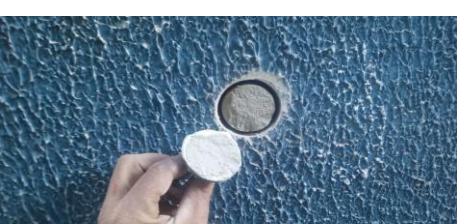
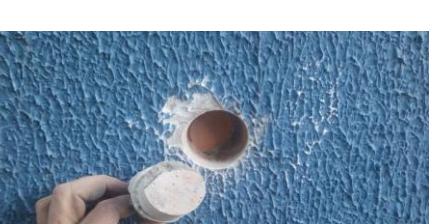
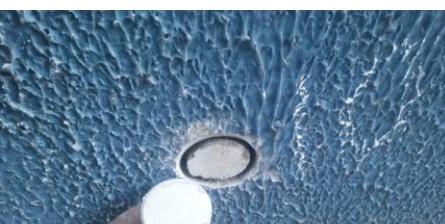
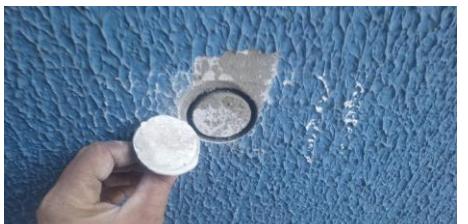
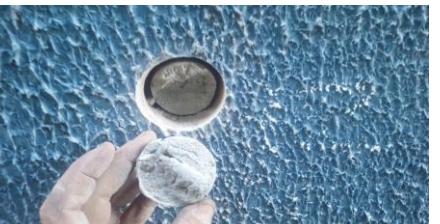
A seguir a Figura 04, apresenta em maiores detalhes a forma de ruptura de cada um dos pontos extraídos. Os resultados também são apresentados na tabela de resultados, item 8.
